LA IGLESIA PARROQUIAL DE ALCONCHEL: OBRAS Y PROYECTOS

Inocencio CADIÑANOS BARDECI

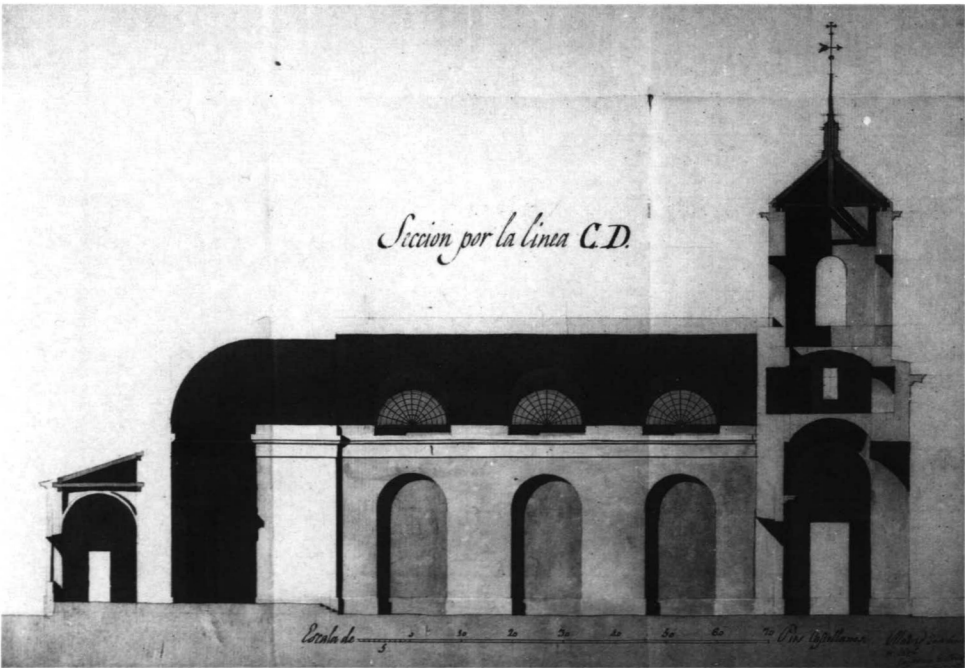
Cayetano Gallitia: «Sección de la iglesia parroquial» (20 de enero de 1806).

Al igual que Fernando Rodríguez, el arquitecto Cayetano Gallitia presentaría dibujos de la planta, alzado y fachada. Son dobles: unos presentados en 1805 y otros del año siguiente, reforma de los anteriores, según se lo había ordenado la Academia de San Fernando. Para la reconstrucción del templo añadió un pórtico a los pies, de laterales semicirculares, que avanzaría notablemente sobre la antigua fachada. El alzado del hastial, sencillo en extremo, lleva en su centro una torre de tres cuerpos desiguales con sencilla cubierta de madera.

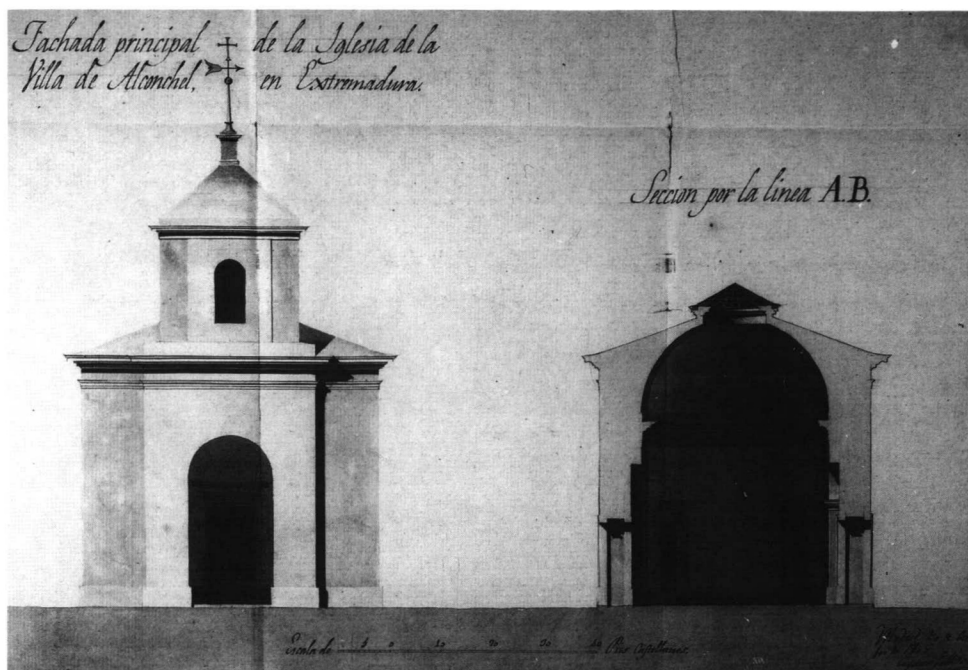
Cayetano Gallitia: «Fachada principal de la yglesia de Alconchel» (20 de octubre de 1805).
